תהליכי בנייה – עבודות אלומיניום וזגגות (716) – Aluminium and Glazing Works

Glazing Works

אפריל 2020

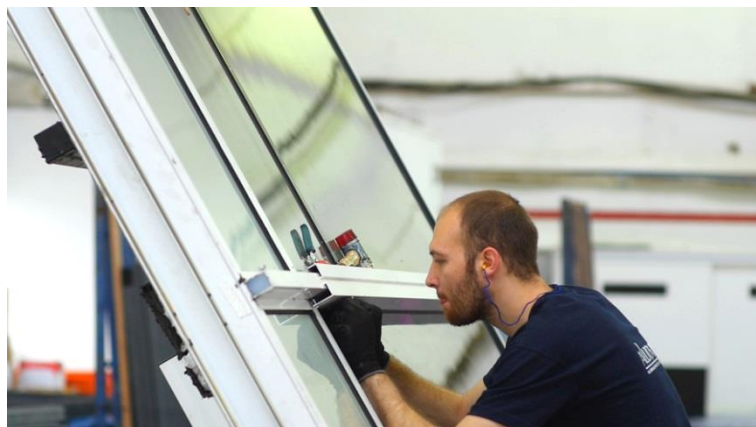
הכנת קונסטרוקציות מאלומיניום. מקור התמונה: בית ונוי. אלוטון: מהר יותר, גבוה יותר. מאת: תמי וינצברג, צילום: אסף פינצ'וק, 10/12/2019. <https://www.baitvenoy.co.il/>

הכנת קונסטרוקציות מאלומיניום מבצעים בד"כ בתנאים של מפעל או בית מלאכה, אך במקרים מסוימים, כמו הכנת בסיס לקירות גבס, מבצעים את חיתוך הפרופילים מאלומיניום ישר באתרי בנייה. להלן דוגמאות להמחשת תהליך הכנת קונסטרוקציות מאלומיניום במפעלים ובתי מלאכה.

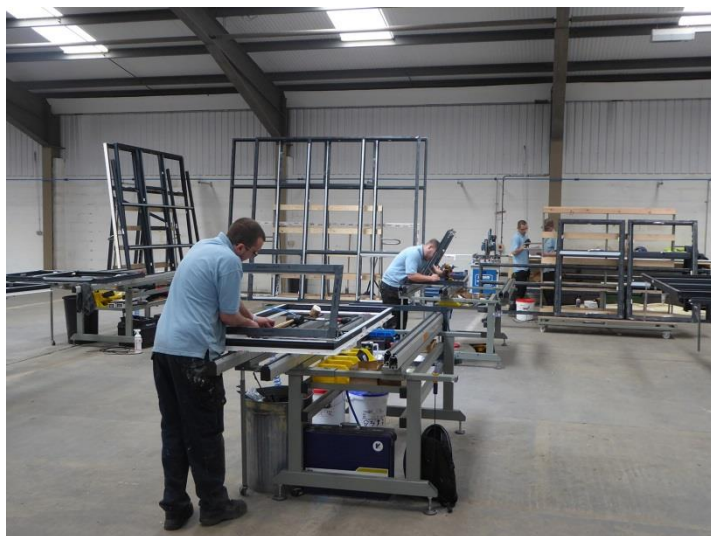
ייצור חלונות עם מסגרות אלומיניום בבית מלאכה. מקור התמונה: AluFoldDirect. 9 Reasons to Choose Aluminium Windows. <https://alufolddirect.co.uk/>

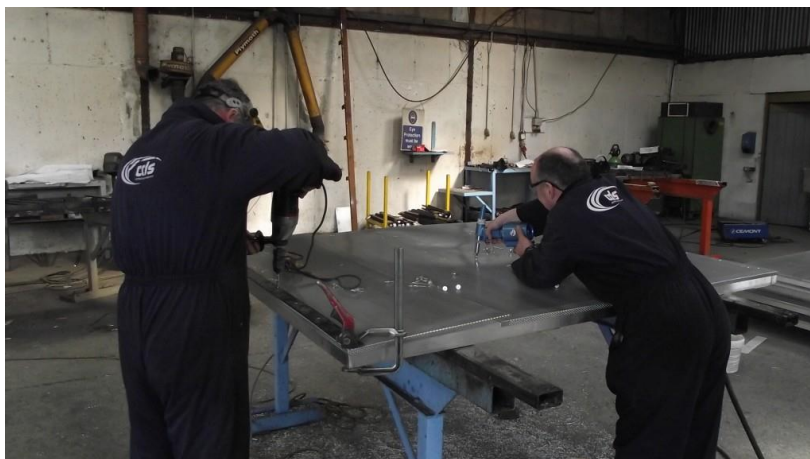
ייצור פאנלים נקובים מאלומיניום, עבודות מסגרות. מקור התמונה: CDS. Aluminium Fabrication. <http://cdsmetalwork.ie/aluminium-fabrication/>

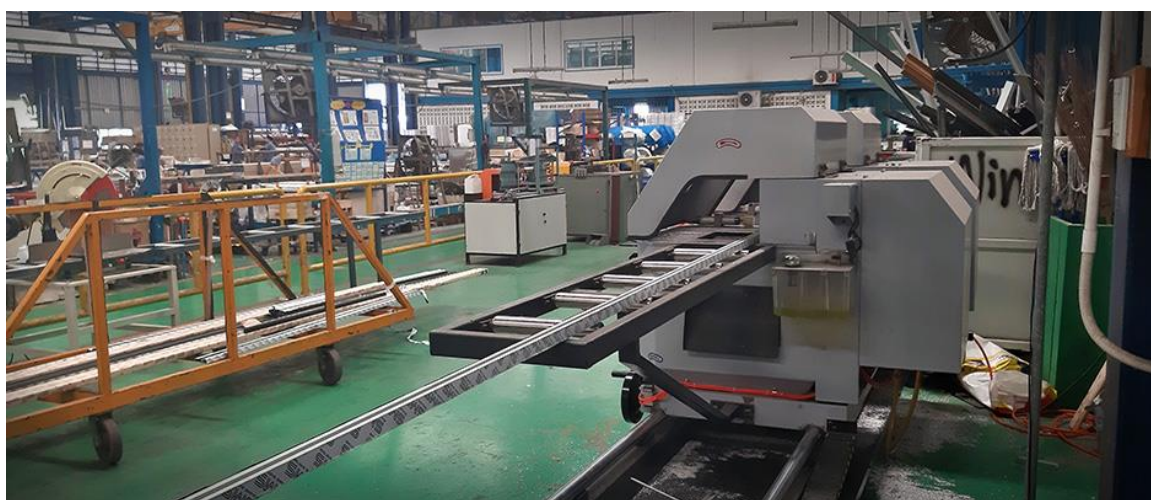
מפעל לייצור מוצרים מסגרות אלומיניום. מקור התמונה: Winmall Aluminium Thailand. <http://www.winwall.co.th/>

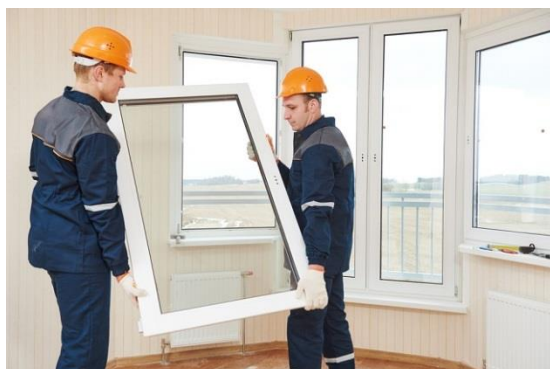
התקנת חלונות. מקור התמונה: Homes Re-imagined. Why to Hire Professional Glazier for Your Home and Office? By John P. Bradford. October, 2016. <http://www.homesreimagined.com/>

התקנת קונסטרוקציות מאלומיניום באתרי בנייה מתבצעת בהתאם לסוג המבנה והאלמנטים המותקנים. לעיתים קרובות העבודה מתבצעת תוך שימוש באמצעי הרמה מיוחדים וגם בתנאים של עבודה בגובה, עם שימוש באמצעי הרמת בני אדם או תוך עובדה על סולמות או על פיגומים.

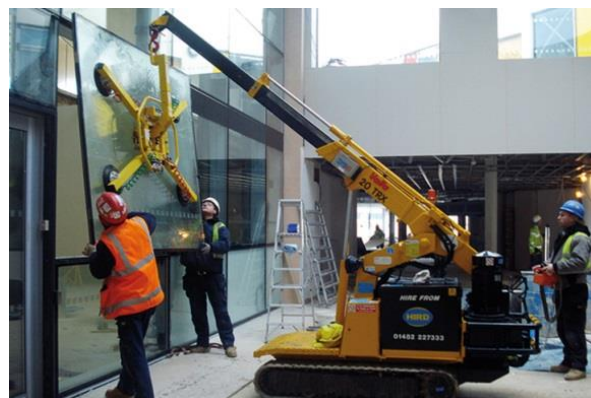
התקנת קיר מסך. מקור התמונה: Hird. 5 more questions to ask when planning a lift. <https://hird.co.uk/>

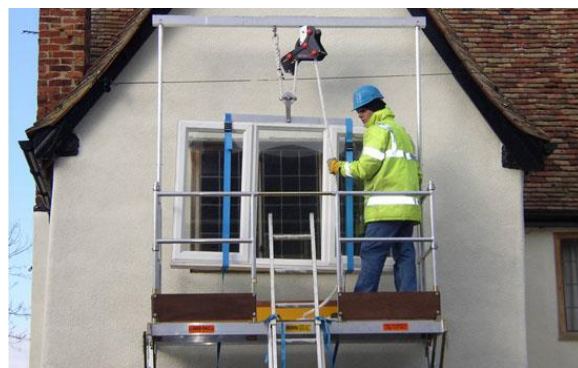
התקנה מפיגום. מקור התמונה: Easi-Dec®. Window Dec-8' Platform/ <https://easi-dec.com/>
